2011年東日本震災の地盤災害調査

研究代表者 生命・環境学系 阿子島 功

阿子島 功・川越清樹・長橋良隆(生命・環境学系)

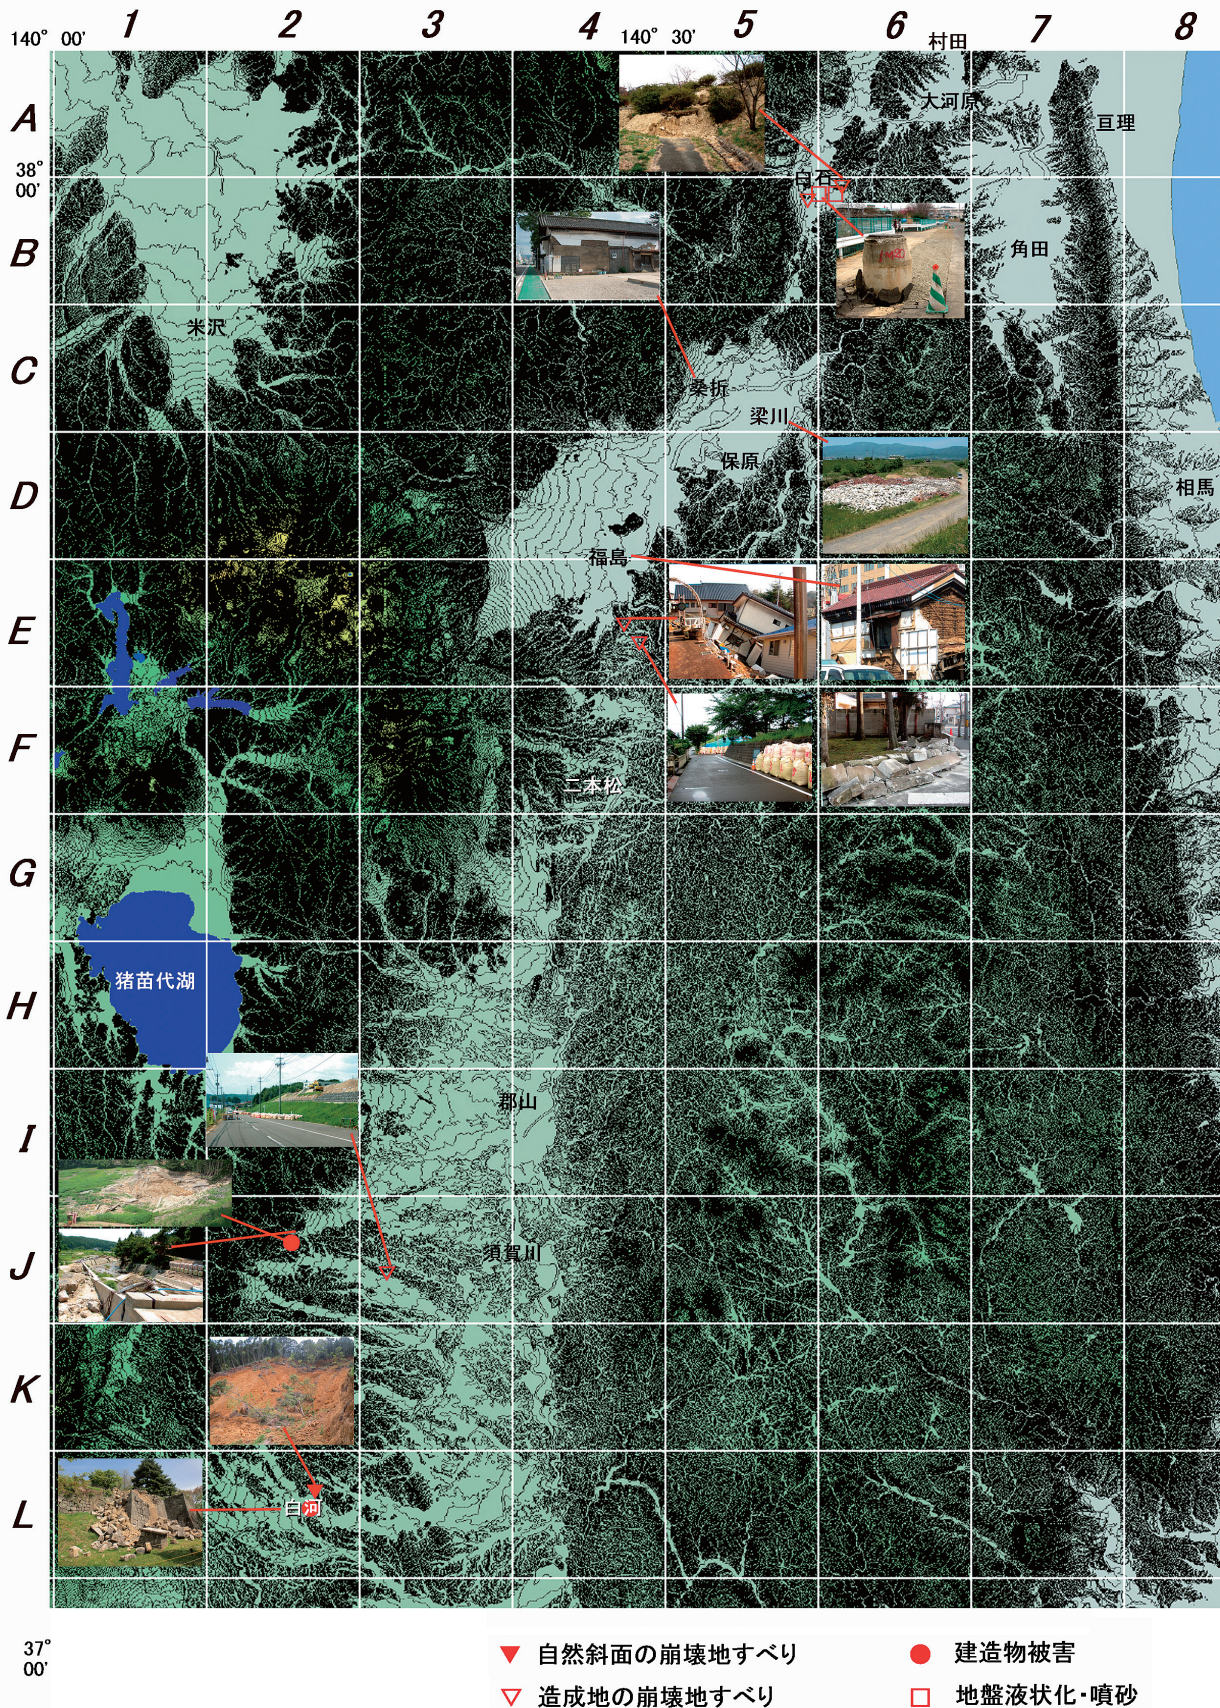
図1 宮城県南部～福島県中通り地区の2011. 3. 11地震による地盤災害 (経緯度線は 1 : 25,000地形図の図郭)

- (A 5) 宮城県白石市緑ヶ丘1 防災緑地内部の地すべり
- (B 6) 白石市東町3丁目 地盤液状化による人孔の抜け上がり
- (B 4) 福島県伊達郡桑折町 土蔵の壁の損壊
- (D 6) 伊達市梁川 広瀬川河川敷の瓦礫 (瓦とブロック) の集積場
- (E 5) 福島市伏拝 造成地の崩壊・国道4号線への流下
- (E 6) 福島市早稲町 土蔵の壁の損壊

- (F 5) 福島市蓬萊 蓬萊中学校校庭南側の校庭に地割れ
- (F 6) 福島市大田町 切り石積み壁の倒壊
- (I 2) 須賀川市木之崎字光崎山の工場の盛土法面崩れ
- (I 1) 須賀川市 藤沼貯水池の第一堤の崩壊
- (J 1) 須賀川市 決壊した藤沼貯水池の下流の洪水被害
- (K 2) 白河市葉ノ木平の谷頭部斜面崩壊
- (L 1) 白河市小峰城の石垣の崩壊

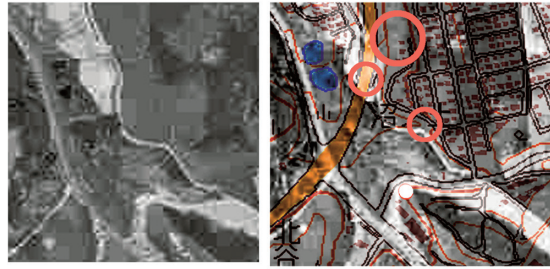
造成前の1963年撮影空中写真と現在地割を重ねて立体視すると、原地形は谷地形であったと判読できる（図2-1）。崩積土をみるかぎりマサ土が混ったり水抜きパイプがみえることから、道路部分は盛り土地盤であったことがわかる。（阿子島 功）

図2-1 1963年空中写真（立体視）に現在の地割（1：25,000地形図）と2011地震による崩壊地すべりを重ねた。
空中写真は、MTO637X-C8-11,12。

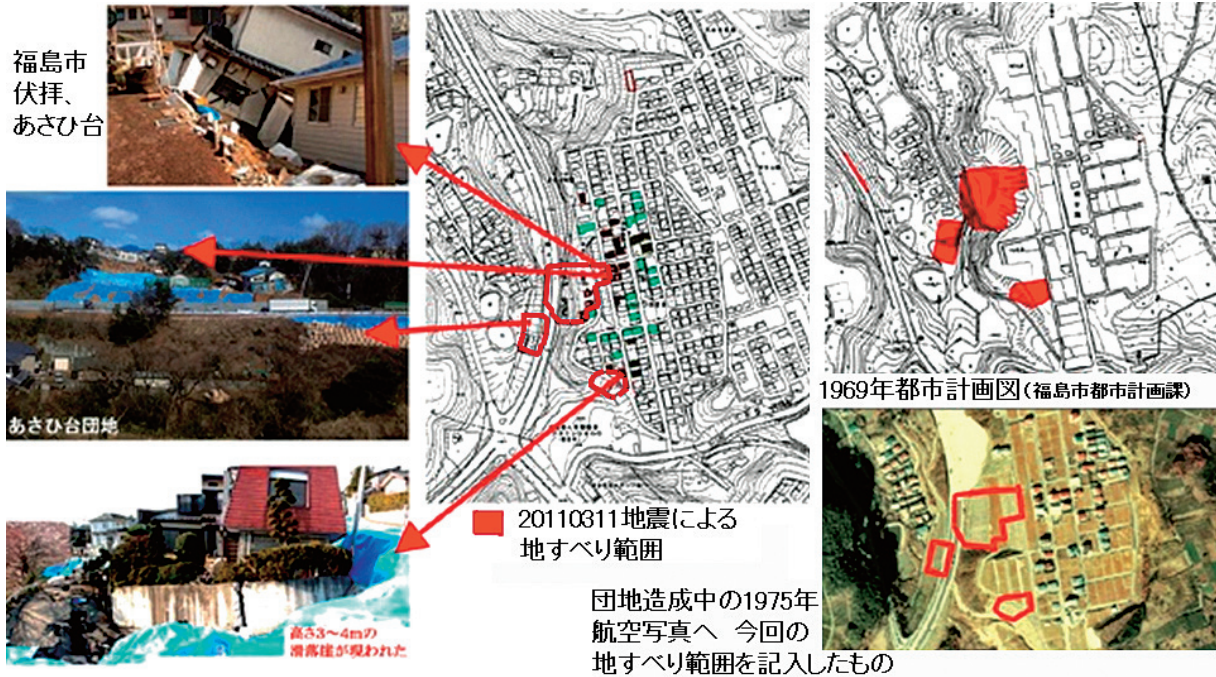
あさひ台の公園とその背後の擁壁が地すべりを起こし、擁壁の上の市道と家屋3棟、中段の3棟が滑落移動した。地すべり土塊は公園の半分を覆い、先端が国道4号線の中央線まで押し出した。

国道4号線の路盤地すべりは道路上方から道路の下方にかけて滑った。公園の地すべりと路盤の地すべりは別ユニットであり、滑落崖の切りあい関係が観察できる。これらの地すべり部分の団地造成中の地形は、1969年都市計画図および1975年カラー空中写真で判読できる（図2-2）が、谷を塞いで中段（公園）を設け、さらに高さ約10m程の法面（下半はコンクリート擁壁、上半は草つき斜面）の上に市道・宅地を造成した部分が今回の滑落崖となった。谷を埋めたことは、冠頭部の上方（3軒先、地区集会所前付近）に位置する南北市道にもわずかなくぼみがあることから推定できる。この丘陵の地質は第四紀前期の火山岩屑流堆積物（伏拝火山岩屑流堆積層）であり、岩塊を混える未固結の赤褐色火山灰層である。

図2-2 福島市伏拝、あさひ台の人工地盤の崩壊地すべり 1969年東北都市計画図は福島市都市計画課提供。

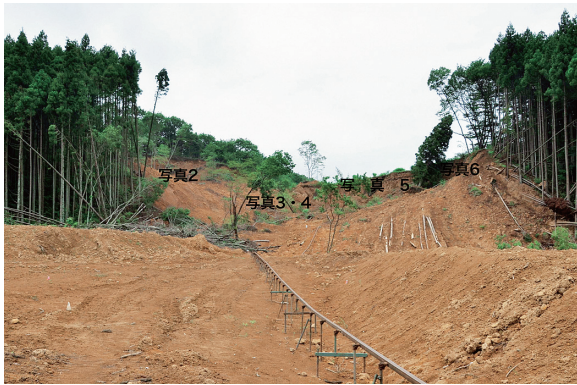
葉ノ木平の地すべりは、西郷火砕流堆積物を浸食した急斜面が存在したこと、それを覆って堆積したローム質粘土層と水を含んだA軽石層との境界がすべり面となり、地震動によって崩壊したと考えられる。付近の住民の話によれば、3月11日の地震発生時に屋外に避難した際、土煙を上げながらあっという間に地すべりが発生したとのことである。土煙はA・B軽石層上位の砂質なローム質粘土層の崩壊によるものと考えられ、また地すべりといっても数分以内の短時間の現象であった。(長橋 良隆)

図3-1 葉ノ木平の地すべり地の全景
崩壊した土砂は、住宅があった図3-1撮影地点になだれ込んだ。図中に写真2、3、4の位置を示す。

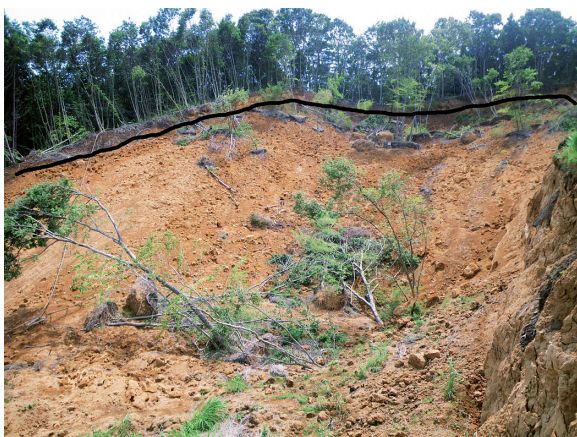
葉ノ木平の地すべり地は、この西郷火砕流堆積物とそれを覆うローム質粘土層と降下軽石層からなる。地すべり地上部の滑落崖には、現地表面に沿ってローム質粘土層と2層の降下軽石層が露出する（図3-2）。下位の軽石層は層厚約1m、上位の軽石層は層厚約0.8mであり、ここではそれぞれをA軽石層とB軽石層とする（図3-3）。滑落崖から図3-3の地点へと続くA・B軽石層はともに急傾斜しており、軽石層と直下のローム質粘土層との境界面の走向傾斜はN36°W・35°Nである（図3-3）。A軽石層の直下は比較的しま

図3-2 地すべり上部の滑落崖
降下軽石層が現地表面に沿って連続的に露出する。

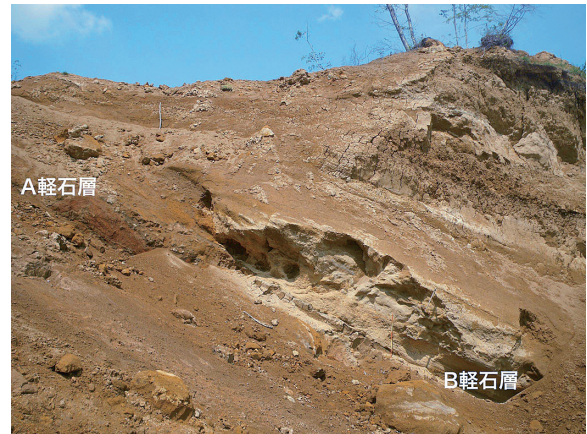
滑落崖から下方に続く斜面（図3-2）はA・B軽石層と同じ傾斜を示すこと、この斜面には図3-4に見られるようにA軽石層直下のローム質粘土層が露出することから、A軽石層と直下のローム質粘土層との境界面が主すべり面となっていると考えられる。また、A軽石層が濃い茶褐色を呈していること（図3-3）と含まれる石質岩片の表面が黒色にコーティングされていることは、水による変質を被っていると考えられる。さらにA軽石層の直下のローム質粘土層が不透水層となるため、A軽石層は水を多く含むうる。付近の住民の話によると被害にあった住宅地付近には湧水が

図3-3 急傾斜するA・B軽石層

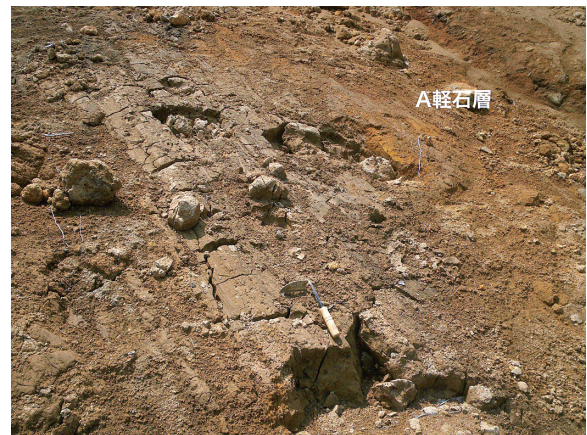
図3-4 すべり面に露出するA軽石層直下のローム質粘土層と薄く残存しているA軽石層

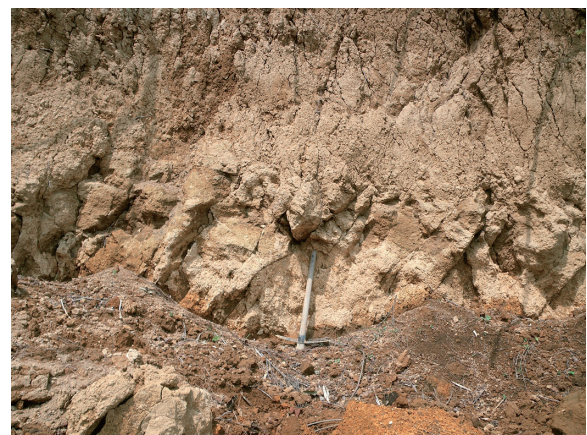
りの良いローム質粘土層からなる（図3-4）。A・B軽石層の上位は、やや砂質のローム質粘土層が厚く重なり、最上部は黒色土壌と盛り土からなる（図3-5）。最上部の盛り土はゴルフ練習場を造成したときのものと考えられる。図3-5の右端上部にはB軽石層が露出するが、ここでは階段状のクラックが発達しており、なんらかの変形を被っている（図3-6）。

図3-6 クラックの発達したB軽石層

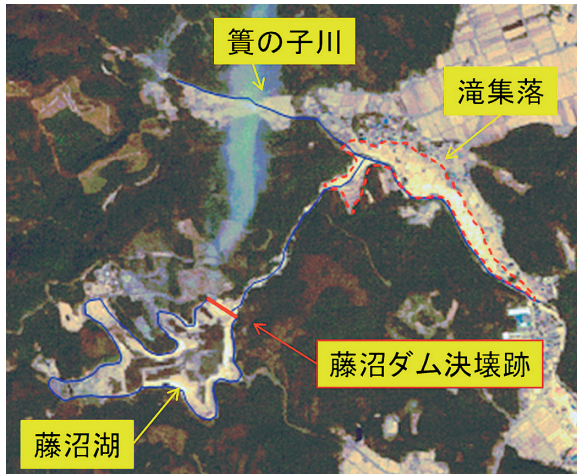
図4-1 藤沼湖 (GEO EYE-2 2011/04/15撮影)

藤沼ダムの決壊状況（図4-1）を報告すると、左岸側はダム形状が残存する（図4-2）一方で、右岸側は決壊によって概ねの土砂が流出した形跡を残している。右岸に関しては、沢地形を堰き止めた形跡は皆無であり、こうした状況から右岸側から決壊したことが明らかである。左岸側の旧ダム前面の河道脇に、押し出された土砂が堆積している。堆積した土砂には大別して3段の段差が認められる。堆積土砂の比高の連続性から、これらの段差は滑落崖になっていることが有力であり、土塊がスランプ状に移動した形跡が認められる。

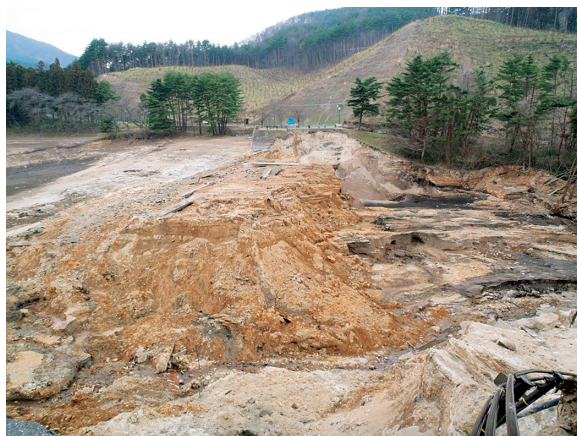
破壊によりアースフィルダムの内部構造を随所で確認できるが、ダムの構造は水平の層理構造（層厚20～50cm）を成している。目視より認められる土層は、腐植土層（炭化）、砂礫層、軽石混じりの火山灰が主であり、同一の構成材であっても土層により密度、粒径等の様相は異なっている。腐植土層の存在は難透水層になるため、ダム堤体の間隙水圧上昇を促す作用も推測させる。決壊のメカニズムとしては、現在の段階では以下の①、②が推測される。

- ①地震動により法面崩壊が生じ、その後、堤体が決壊した。
- ②堤体内の異なる土層内で生じた滑りによって崩壊した。

図4-2 藤沼ダム決壊位置 (2011/04/11撮影)

ダム決壊は、日本観測史上最大の東北地方太平洋沖地震を誘因に生じているが、ダム自体の老朽化、代掻き時期の貯水池の満水位も素因になっていた可能性も示唆される。また、決壊に加えて、ダム直下の流線沿いに集落が存在していたこと、流木を生じて衝撃を増加させる林地や土砂を生ずる水田がダムと集落の間に存在していたことが被害を増大させた。林地はある程度の流速までは水勢の緩衝効果をもたらすが、過剰な流れは植生そのものを抜根させるまでに至り緩衝効果を見込めなくさせる。水工学分野では既にこうした植生の影響の検討がなされてきたが、今までアースフィルダムの決壊までは至らないと考えられてきたことから、最大限のリスクを考慮した場合、アースフィルダム決壊による影響に対する安全管理上で林地配置の検討も加える必要がある。今後、老朽化しうるアースフィルダムを放置する、もしくは簡易な管理体制にすることを考慮すると、斜面崩壊により河道閉塞させる土砂ダムと同じような評価になる可能性もある。このような現状も踏まえて、一層のアースフィルダムの対策、施策の強化が望まれる。こうした強化には、施工完了するまでのタイムラグも予測されるため、構造を補強させるハード対策を加えるだけでなく、効率的

な管理手法の確立、ため池決壊ハザードマップの整備と周知、避難体制に示されるソフト対策も行っていく必要がある。

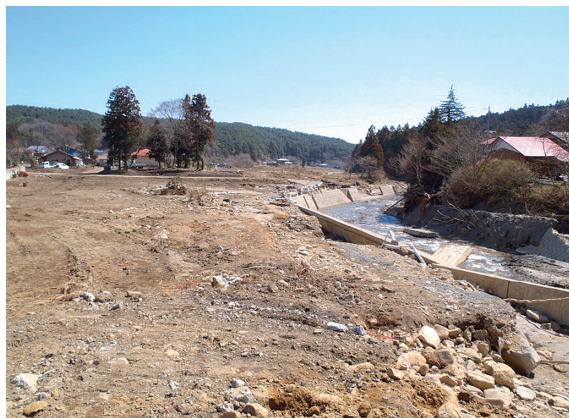
たらした（図4-3）。旧地形を示す数値地理情報と現地調査の比較結果より概算として50,000m³程度が下流域に氾濫したことが推計される。箕の子川を挟んで藤沼ダムの正面に位置する滝集落では、箕の子川河道より約50mの河岸内は概ね家屋が全壊し、50mから100m内は家屋全壊するまでに至らず現存し、いずれも出水による痕跡が集落の地盤レベルより1.5mから2.0mの高さに認められている。損傷の痕跡から上流から流下した流木や岩塊、集落内に存在していた重量物が衝突した現象が多く認められた。集落内では自動車の転倒跡も認められることから、相当の流量に加えて速度も大きかったことが示されている。こうした被害に加え、護岸裏込めの土砂流出も集落内で数箇所認められているのは、水の勢いの大きさを示唆するものである。集落よりも下流側の痕跡からこの出水の範囲は広く及んでいたことが明らかにされている。滝集落より1.0km下流の橋梁では、橋台護岸の比高約2.5mから3.0mのコンクリートの流出が認められ、出水による異常な推力が推測される。なお、橋梁付近の漂流物の状況から、河道と橋梁の空間に漂流物が詰まって堰止め状態になったことで河道から溢水が生じ、裏込めの土砂が流出するとともに水圧によって橋台護岸の流出までに至ったと推測される。

図4-3 滝集落の氾濫現場 (2011/04/11撮影)

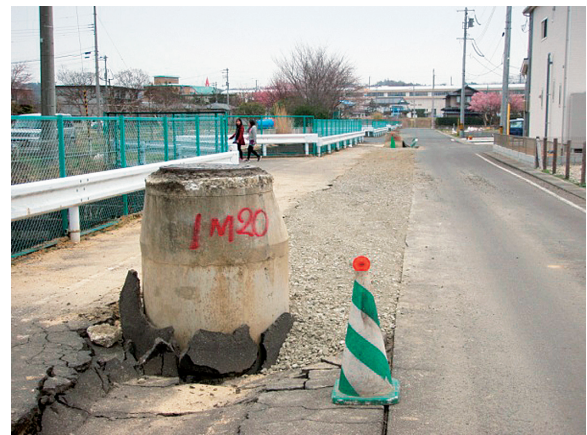
JR 新幹線白石蔵王駅の設置にともなって、白石川支流齊川にそった低湿な水田地帯（齊川西岸の旧町名は沖）に宅地・工場が展開したところである。上水管の破断、下水のマンホールの浮き上がりが諸所で生じたが、東町3丁目では最大高さ約1.2mの抜け上がりが見られた（図5-2）。白石川には粗大な礫が堆積しており白石の旧市街は扇状地の性格を帯びるが、その東と南の齊川沿いは軟弱地質である。

図5-2 白石市東町3丁目 マンホールの抜け上がり

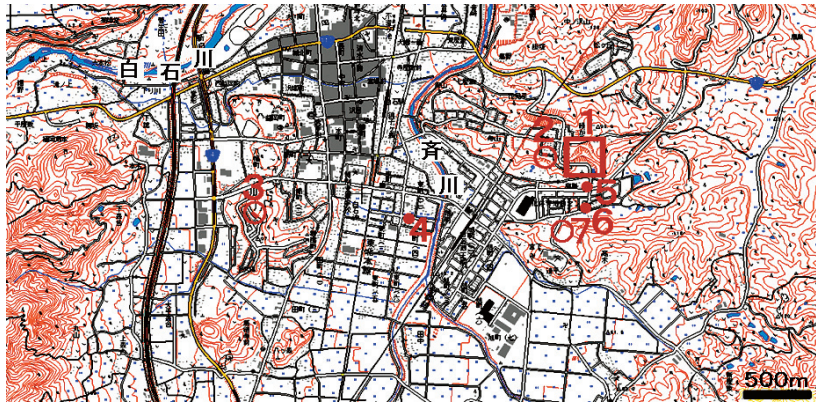
図5-1 宮城県白石市の地盤災害の発災地点
 斜面地盤災害 1：緑ヶ丘1丁目18・公園、2：緑ヶ丘1丁目12、3：城南2丁目、
 7：鷹ノ巣字柴ノ下（東中学校北） 低地地盤災害、4：東町3丁目、5、6：鷹ノ巣東3丁目

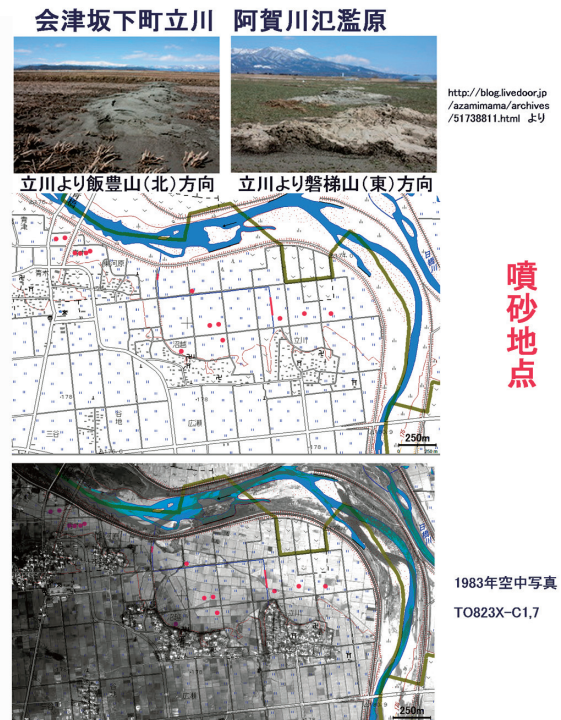
立川付近の氾濫原と扇状地面とは比高2mほどの崖で接している。噴砂地点（図6-2中の赤い点）は会津坂下町の記録によった。7月時点では水田が修復されていた。その分布は脈状を示すが、空中写真に示さ

れる幾筋もの旧河道のうちの特定の河道跡に一致しているとはいえない。

図6-2 会津坂下町立川の阿賀川氾濫原の噴砂

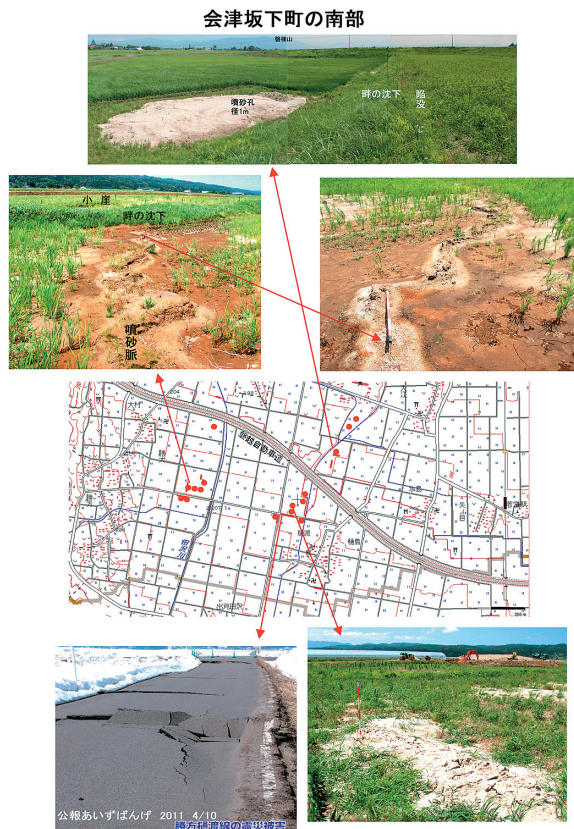
会津坂下町南部の扇状地面の造成耕地に生じた噴砂 扇状地面の耕地整理は高速道路と同時に平成元年頃に完成した。耕地整理は台地状扇状地面と開析谷の原形を残しつつも大規模な改変（平坦化）が行われている。今回の噴砂地点は原地形（谷筋など）との厳密な対比を行う精度での地形図の重ね合わせができていないが、耕地の最大傾斜方向に沿って脈状に現れ、上段に陥没を生じている例が多数見られた（図6-3）。

図6-3 会津坂下町南部の扇状地面の造成耕地に生じた噴砂（左下図以外は7月撮影）

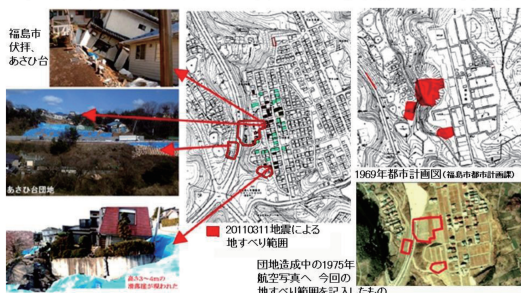
人工造成地の地震動による盛土部分の崩壊・地すべりの問題は丘陵地開発が盛んに行われた頃の1978年宮城県沖地震で顕在化した。今回の地震で宮城県仙台市の丘陵地の住宅地で2000戸を越す重篤な危険宅地が発生した。調査の結果そのいくつかは1978年地震による被災箇所を再現していることがわかった。

福島市伏拝、あさひ台団地の崩壊地すべり箇所は、造成前の地形を過去の地形図や航空写真などで調べると、谷を埋めた盛土部分で発生していることがわかった(A.I.)。

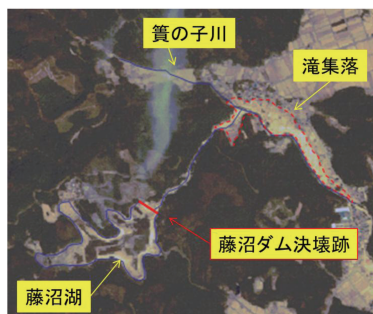
ダム決壊により下流側約1.5kmの滝集落が洪水氾濫被害を受け、死者・行方不明者8人の人的被災が生じた。決壊現場は、左岸側で堤体の上部1/3程が、右岸側では深い溝となってほとんどが流出した(K.K.)。

藤沼ダム決壊位置 (2011/04/11撮影)
右岸より。右手が下流。
