2011年東日本震災の地盤災害調査

研究代表者 生命・環境学系 阿子島 功

阿子島 功・川越清樹・長橋良隆(生命・環境学系)

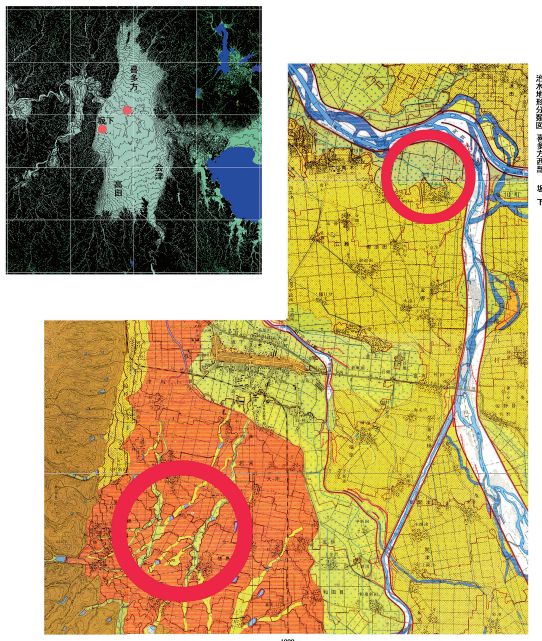
図6-1 会津盆地西部の噴砂発生地点
 地形分類図は国土交通省 1：25,000治水地形分類図

会津盆地西部では、阿賀川氾濫原および扇状地面で噴砂が生じた。会津盆地西部では1964年新潟県沖地震でも地震噴砂が見られ（佐藤ほか, 1992）、1611年会津地震によって生じた塞き止め湖（山崎新湖、寒川1992）の範囲に集中したことが注目されているが、新潟県沖地震および今回の噴砂地点はその範囲の内外でみられた。
